EGLISE SAINT BONIFACE

Une des initiatives de BELIRIS concerne la restauration de l'église Saint-Boniface à Ixelles.

# ● RESTAURATION GÉNÉRALE 2008-2011

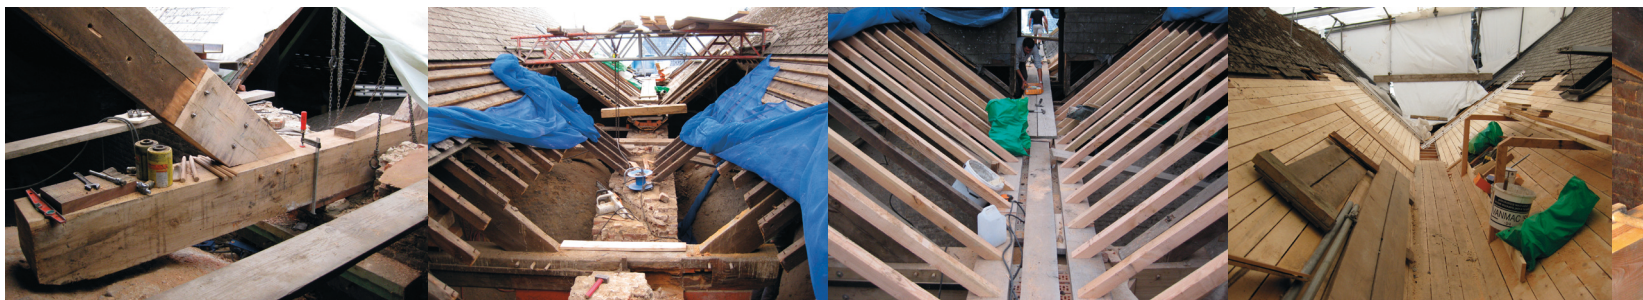
Après dégagement des pieds de charpente de la nef principale et des poutres goussets ainsi que des pieds de charpentes des nefs latérales, il a été constaté que tous les bois de la structure engagés dans les maçonneries étaient fortement endommagés et n'étaient plus en mesure de reprendre les charges et les poussées latérales des fermes.

### Renforts des éléments d'assemblages

Un contrôle systématique des assemblages des poutres a été effectué. Les chevilles détériorées ont été extraites et remplacées par des chevilles en bois de même essence.

### Reprise en sous-œuvre des pieds de ferme de la nef et nef latérale

Afin de réaliser la rénovation des pièces d'entrait, il a été nécessaire de reprendre en sous-œuvre les pieds des fermes des nefs centrale et latérales.

Certaines parties manquantes ou défectueuses de la charpente ont dû être reconstituées intégralement.

Tous ces bois ont été remplacés après avoir recentrés toutes les charges sur les maçonneries des murs. Les autres travaux aux charpentes comportent le remplacement des bois dégradés par des pièces de bois neuves, et la réalisation de renforts d'éléments d'assemblage par des chevilles.

Après nettoyage des bois de charpente, il a été procédé au traitement insecticide de préservation ainsi qu'au traitement ignifuge des bois.

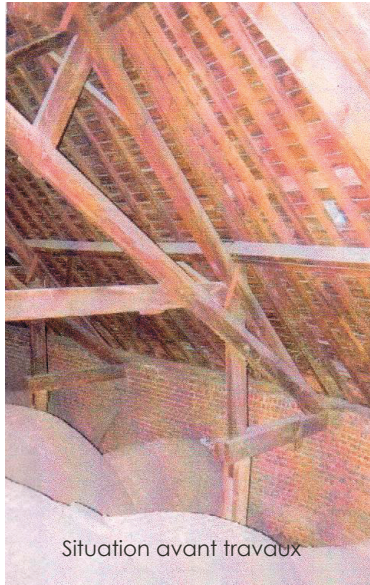
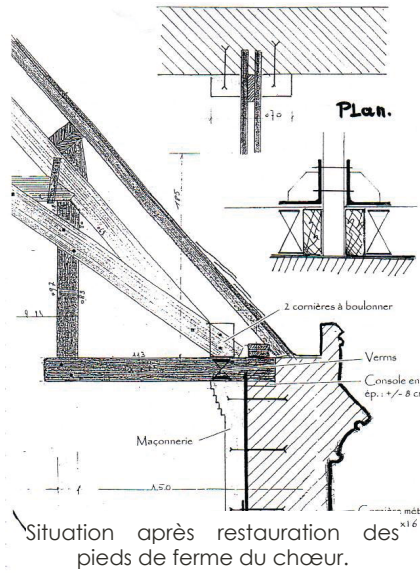
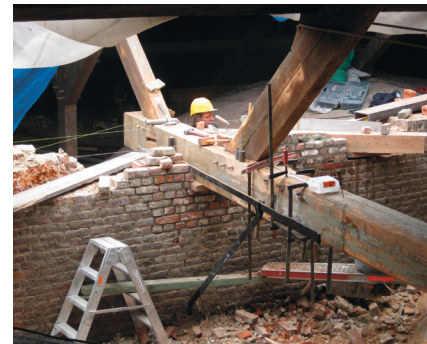
Fermes prenant partiellement appui sur la maçonnerie des voûtes du chœur.

### Reprise des pieds des fermes du chœur

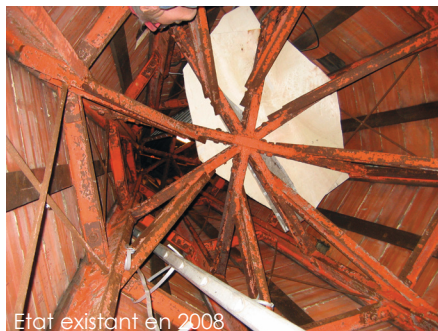
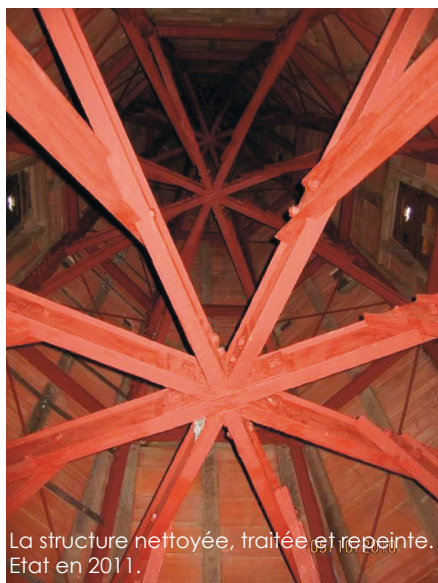
Après étude de la stabilité de la charpente de la flèche il est apparu que celle-ci devait être réancrée à la maçonnerie de la tour.

Les poutrelles formant la base de la flèche ont été noyées dans une dalle de béton.

De plus divers assemblages attaqués par la rouille ont été renforcés.

La pointe de la flèche recevant la croix et le coq a été remplacée.

La stabilité de la flèche a été renfort par des profilés métalliques.

Toute la rouille de la structure métallique a été décapée ensuite la structure a été repeinte.

Après renforcement de la structure de la croix, celle-ci a été remplacée ainsi que le coq, redoré à la feuille d'or.

La couverture de la flèche en ardoise de cuivre 20x30cm a été remplacée par des ardoises de cuivre de forme identique.

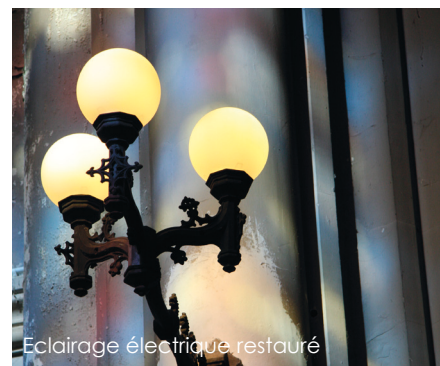
Eclairage électrique restauré

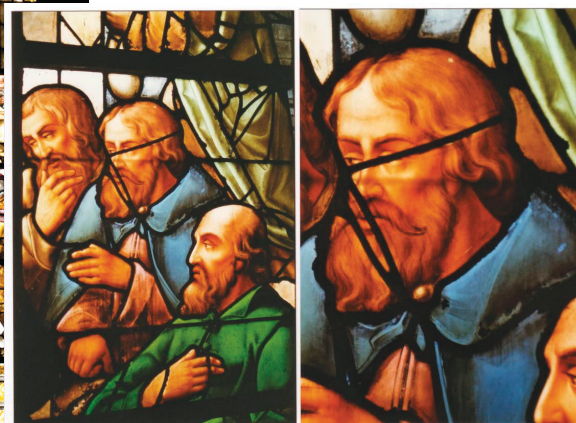
Plomb de casse dans le visage
