• b e l i r i s •
V O O R B R U S S E L

SINT-BONIFATIUSKERK

ALGEMENE RESTAURATIE 2008-2011

Bouwheer algemene restauratiewerken : BELIRIS
Bouwheer studies : Gemeente Elsene

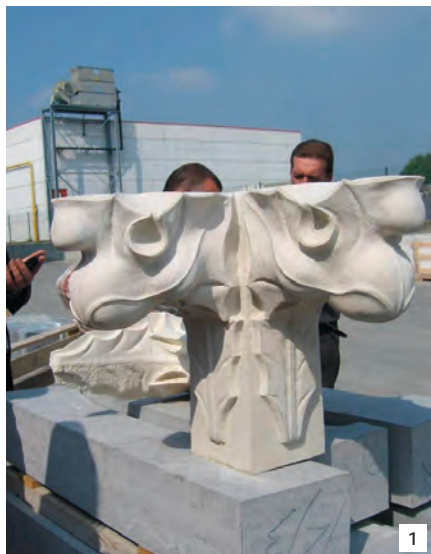
1

1. Nazicht nieuwe kruisbloem
2. Baldakijn in uitvoering (gevel Vredestraat) met oud model
3. Pinakel in uitvoering (gevel Vredestraat)
4. Controle van de conformiteit van sculptuurwerk /Links : model - Rechts: nieuw in uitvoering
5. Nieuwe kruisbloemen in afwachting van plaatsing op de gevel in de Vredestraat

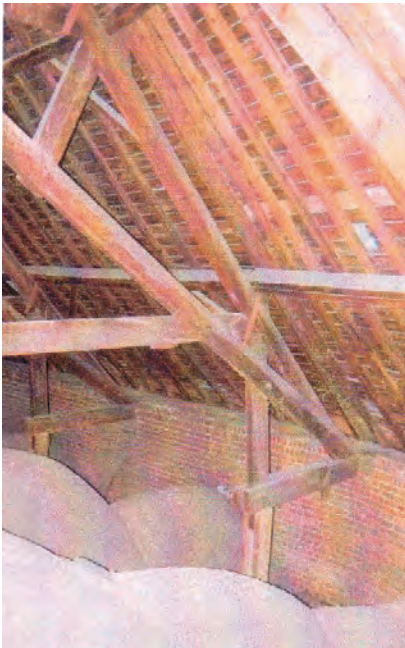
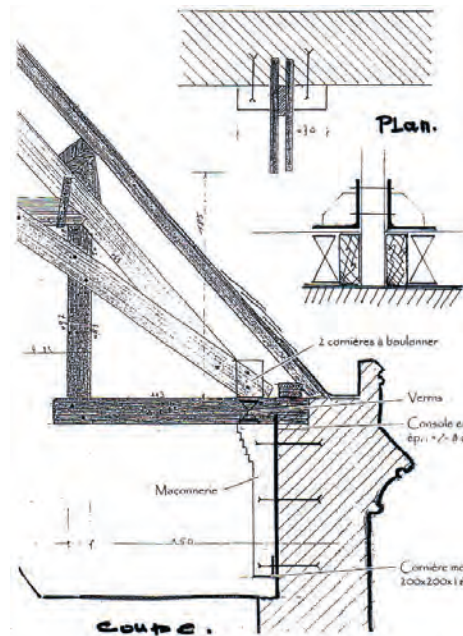
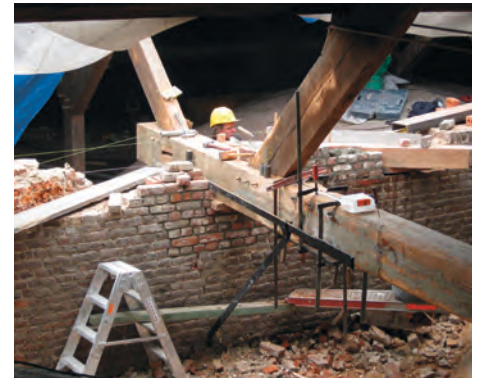
Na het vrijmaken van de spantsteunen van de hoofdbeuk, de verbindingsbalken en de spantvoeten van de zijbeuken werd vastgesteld dat alle hout van de structuur dat gebruikt werd in het metselwerk rot was en niet meer voldeed om de lasten en de zijdelingse druk van het dakgebinte te dragen.

Herstelling van de spantvoeten van het koor

Dakgebinten die gedeeltelijk steunen op het metselwerk van de koorgewelven.

De integrale reconstructie van de ontbrekende of beschadigde delen van het gebinte was nodig.

Alle houtwerk werd vervangen na het overbrengen van alle lasten op het metselwerk van de muren. Andere werkzaamheden aan de spanten behelsden de vervanging van verweerd hout door nieuwe stukken hout en van versterkingen en verbindingselementen door pennen.

Na het reinigen van het houten gebinte werd overgegaan tot het preventief behandelen met een insectendodend middel en een brandwerende behandeling van het hout.

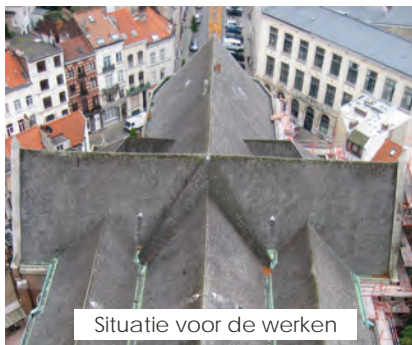
Situatie voor de werken

In 1936 werd de bedekking in leisteen vervangen door een koperen die al snel beschadigd bleek te zijn.
In 1963 werd deze bekleding vervangen door een bedekking in vezelcement.
In 2009 werden de kunstleien van de dakhellingen vervangen door natuurleien van 27/18.

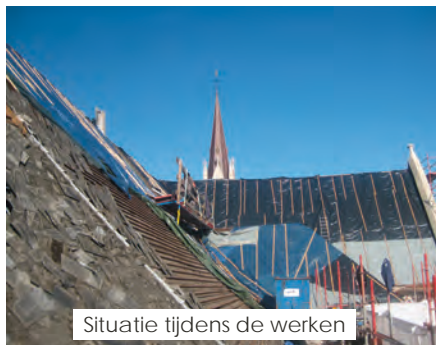
Situatie tijdens de werken

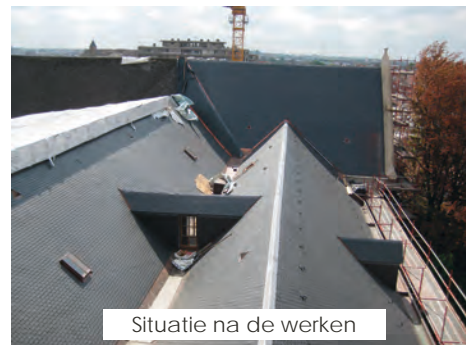
Situatie na de werken

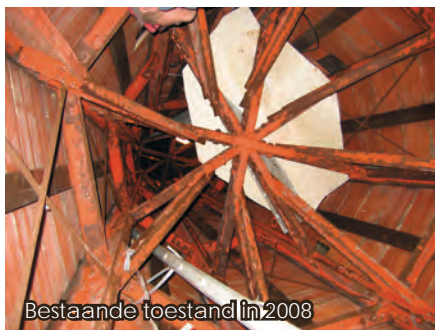
De torenspits onderging een verregaande restauratie. Uit de studie van de stabiliteit van het spitsgeraamte bleek dat dit opnieuw moest verankerd worden in het metselwerk van de toren.

Daarenboven werden verschillende door roest aangetaste verbindingen versterkt.

De bintbalken die de basis van de spits vormen, werden verzonken in een betonplaat.

De punt van de spits die het kruis en de haan draagt, werd vervangen. De stabiliteit van de spits werd versterkt door middel van metalen profielen. Alle roest op de metalen structuur werd verwijderd en de structuur werd vervolgens opnieuw geschilderd.

Na versterking werd de kruisstructuur samen met de opnieuw met bladgoud vergulde haan teruggeplaatst.

De bedekking van de spits met koperen leien van 20x30cm werd vervangen door identieke koperen leien.

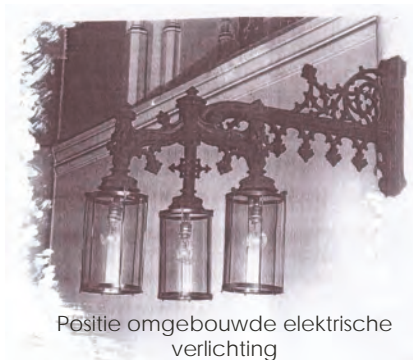
Positie oorspronkelijke gasverlichting

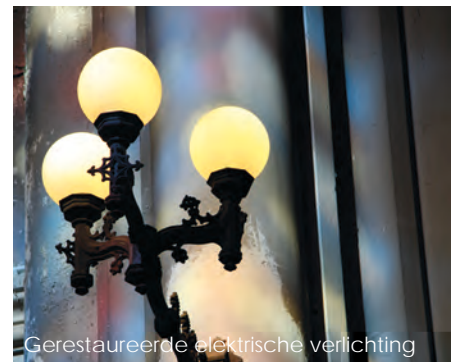
Positie omgebouwde elektrische verlichting

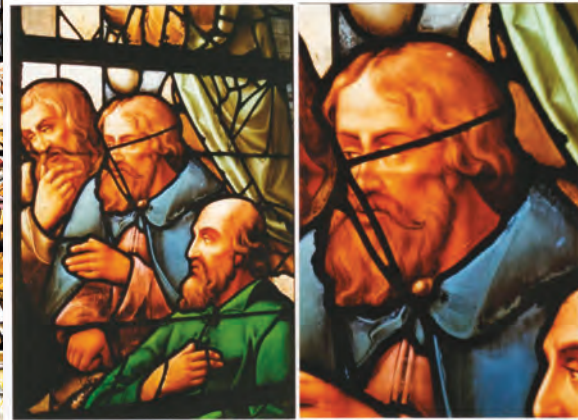
Brek in het gelaat.

Een beschermende buitenbeglazing werd geplaatst na reinigingsbehandeling en conservatiere restauratie van de 22 figuratieve glasramen waaronder diegene van het koor.
