• b e l i r i s •
V O O R B R U S S E L

SINT-BONIFATIUSKERK

ALGEMENE RESTAURATIE 2008-2011

Bouwheer algemene restauratiewerken : BELIRIS
Bouwheer studies : Gemeente Elsene

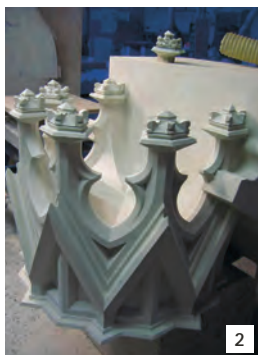
2

1. Nazicht nieuwe kruisbloem
2. Baldakijn in uitvoering (gevel Vredestraat) met oud model
3. Pinakel in uitvoering (gevel Vredestraat)
4. Controle van de conformiteit van sculptuurwerk /Links : model - Rechts: nieuw in uitvoering
5. Nieuwe kruisbloemen in afwachting van plaatsing op de gevel in de Vredestraat

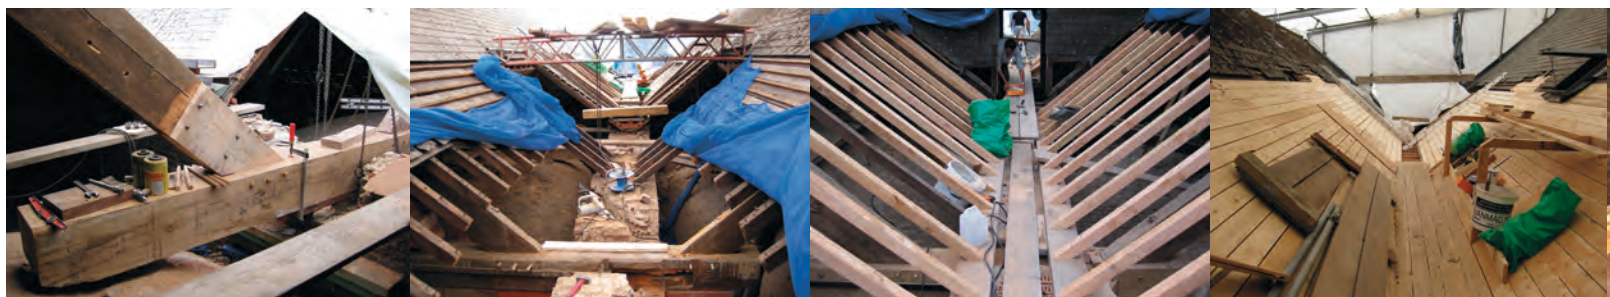
Na het vrijmaken van de spantsteunen van de hoofdbeuk, de verbindingsbalken en de spantvoeten van de zijbeuken werd vastgesteld dat alle hout van de structuur dat gebruikt werd in het metselwerk rot was en niet meer voldeed om de lasten en de zijdelingse druk van het dakgebinte te dragen.

Herstelling van de spantvoeten van het koor

Dakgebinten die gedeeltelijk steunen op het metselwerk van de koorgewelven.

Alle houtwerk werd vervangen na het overbrengen van alle lasten op het metselwerk van de muren. Andere werkzaamheden aan de spanten behelsden de vervanging van verweerd hout door nieuwe stukken hout en van versterkingen en verbindingselementen door pennen.

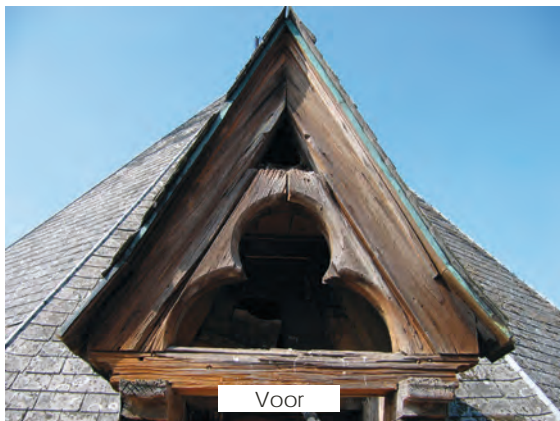
Voor

Restauratie van het houtwerk

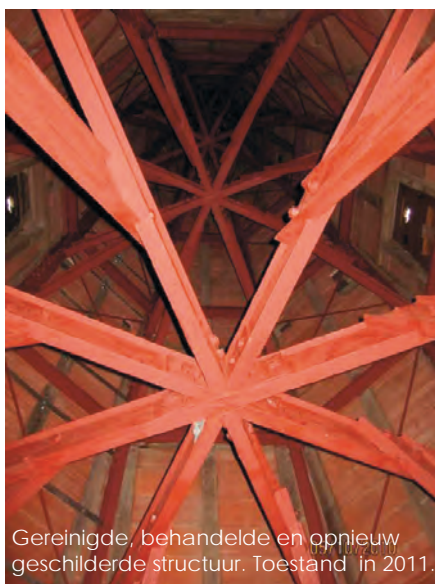
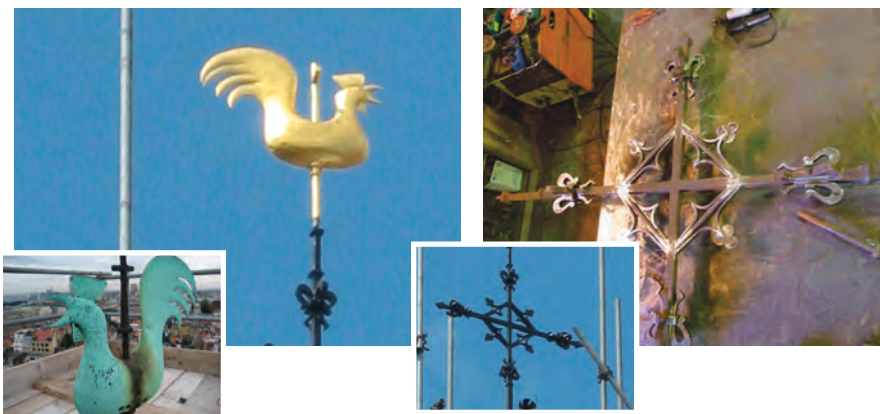
De torenspits onderging een verregaande restauratie. Uit de studie van de stabiliteit van het spitsgeraamte bleek dat dit opnieuw moest verankerd worden in het metselwerk van de toren.

Daarenboven werden verschillende door roest aangetaste verbindingen versterkt.

De bintbalken die de basis van de spits vormen, werden verzonken in een betonplaat.

De punt van de spits die het kruis en de haan draagt, werd vervangen. De stabiliteit van de spits werd versterkt door middel van metalen profielen. Alle roest op de metalen structuur werd verwijderd en de structuur werd vervolgens opnieuw geschilderd.

Na versterking werd de kruisstructuur samen met de opnieuw met bladgoud vergulde haan teruggeplaatst.

De bedekking van de spits met koperen leien van 20x30cm werd vervangen door identieke koperen leien.

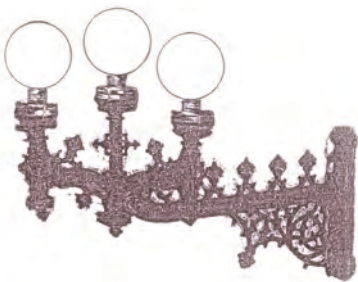
Positie oorspronkelijke gasverlichting

De enkelvoudige neogotische wandlampen oorspronkelijk op gas (1856) en omgebouwd voor elektriciteit verlichten alleen het gangpad van de zijbeuken.

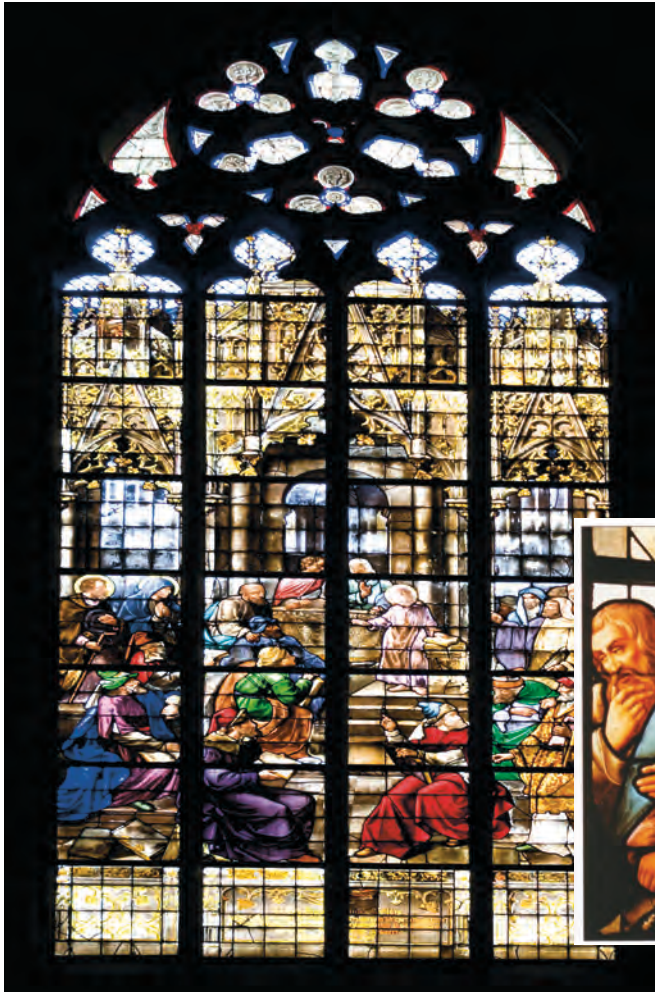
Brek in het gelaat.
