EGLISE SAINT BONIFACE

Une des initiatives de BELIRIS concerne la restauration de l'église Saint-Boniface à Ixelles.

# ● RESTAURATION GÉNÉRALE 2008-2011

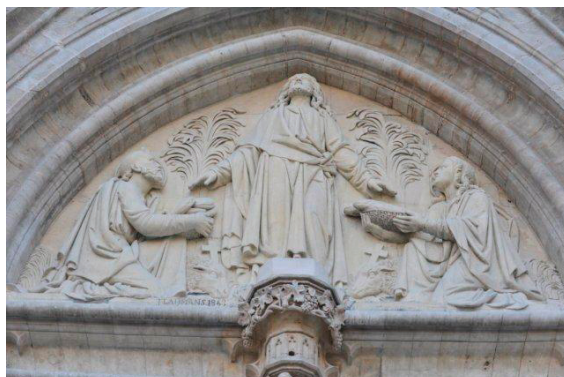
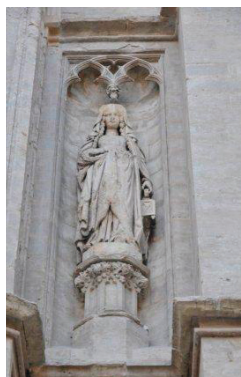
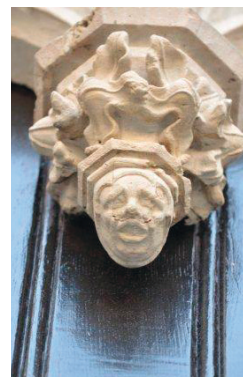
Les statues représentent Sainte-Gudule, à droite, et Sainte-Wivine, à gauche du tympan. Dans la pointe de l'arcade centrale une vierge assise flanquée de deux anges.

Toutes ces sculptures ont été nettoyées à l'aide des compressees et ont été traitées avec un durcisseur et un hydrofuge.

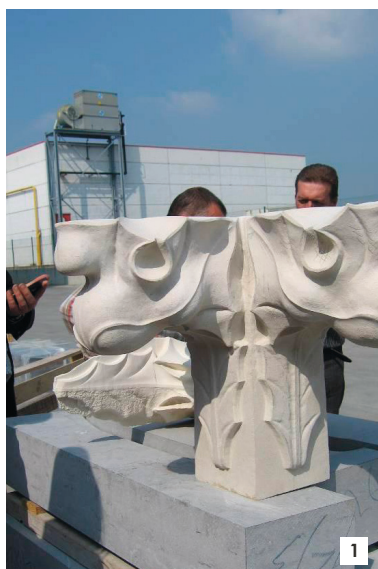
1

1. Inspection nouveau fleuron
2. Baldaquin en exécution (façade rue de la Paix) avec modèle ancien
3. Pinnacle en exécution (façade rue de la Paix)
4. Vérification de la conformité des sculptures :  
A gauche : modèle - A droite : nouvelle en exécution
5. Nouveaux fleurons en attente de placement sur la façade de la rue de la Paix
